## SCHEDA DI RILEVAMENTO

**Soggetto:** S. Giovanni Battista inginocchiato sopra un gradino di pietra sul cui fronte compaiono le iniziali "F.P." appartenenti ai fratelli Platti, riconosciuti come i committenti, e la data di esecuzione dell'opera 1720. Ai piedi del Santo seminascosto dalle vesti si nota un libro aperto, dietro il quale si scorge una casa in legno. Appoggiato al piede sinistro di S. Giovanni Battista vi è l'agnello mentre lo sguardo del Santo è rivolto a due Angeli di fronte a lui.

**Oggetto:** dipinto ad olio su tela

**Autore:** Attribuito a Pietro Fabbri

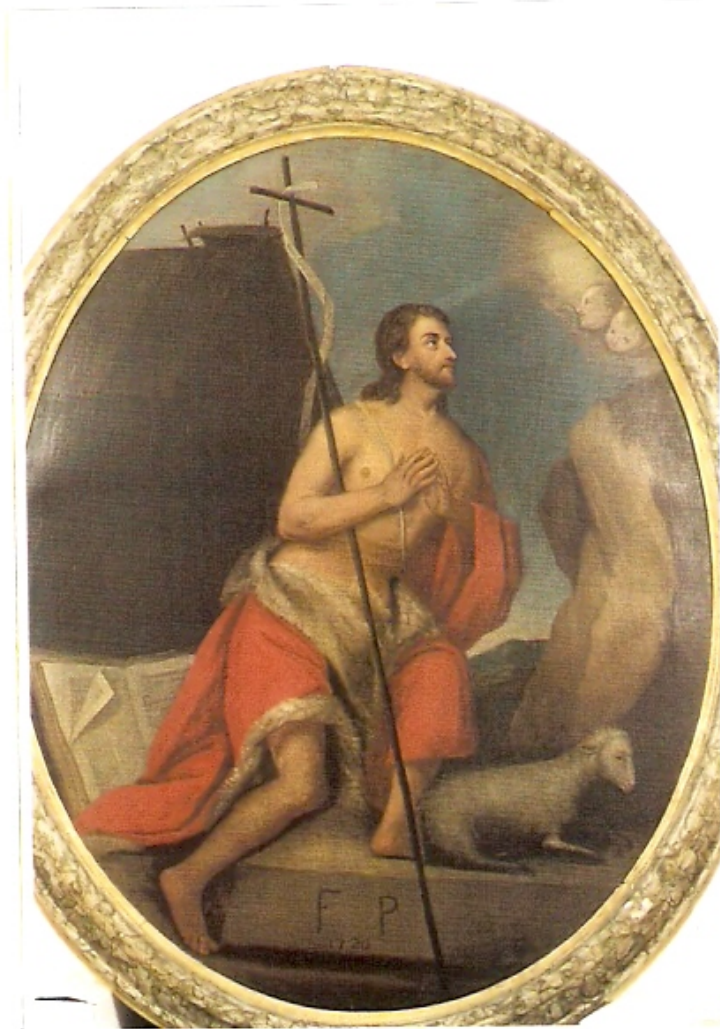
**Preparazione:** ad una prima analisi macroscopica è a gesso e colla, sottile ed in ottimo stato di conservazione. In numerosi punti del dipinto s'intravede la trama del supporto in lino che, coincide con cadute della preparazione e relativa pellicola pittorica, coperta da uno strato di colore per mascherare la lacuna stessa.

**Pellicola pittorica** si presenta in ottimo stato di conservazione, non si notano sollevamenti di colore ma si rilevano numerose ridipinture. Sulla superficie pittorica si riflette la trama della tela di lino del supporto probabilmente a causa di una stiratura troppo pesante durante la foderatura. La vernice è ingiallita a causa del tempo passato e la crettatura si presenta fine e fissa.

L'opera prima della manutenzione

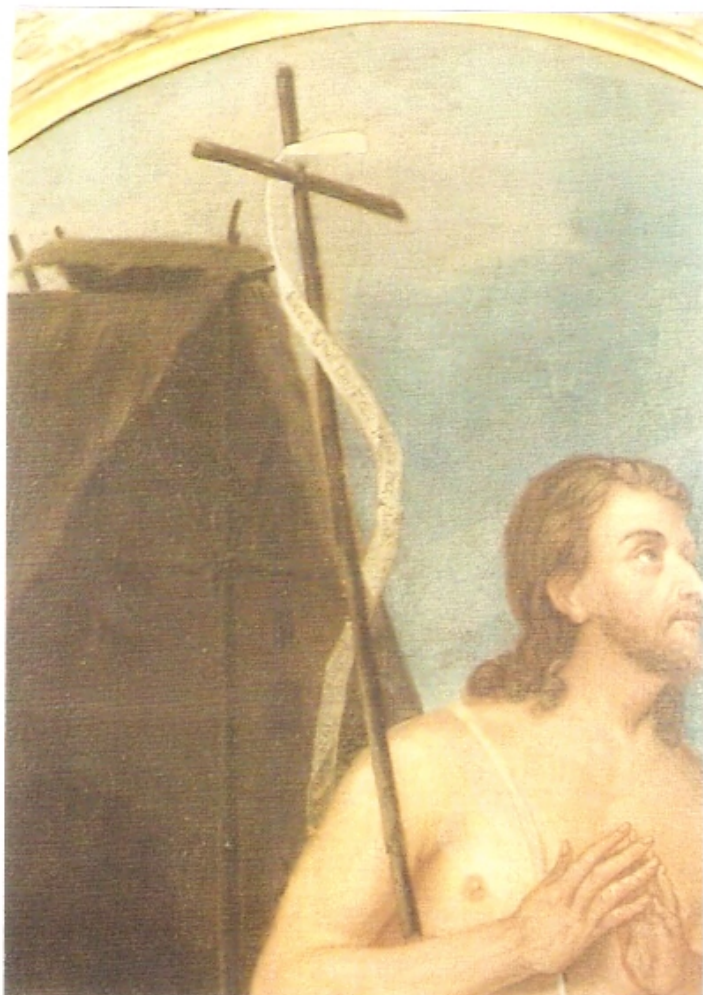
L'opera dopo la manutenzione

Il dipinto è stato pulito sia sul retro (mediante azione meccanica) che sul davanti per mezzo una soluzione di alcool etilico e acqua (8:2), facendo attenzione a non rimuovere i vecchi ed estesissimi ritocchi.

Come finitura protettiva ed estetica, si è verniciato con Blanc-mat (Dammar e cera d'api sbiancata in essenza di trementina 2:1:10) per nebulizzazione.
